## Diagnóstico das patologias causadas pela umidade em uma edificação de encosta na cidade de Vitória, ES

## Diagnosis of pathologies caused by humidity in a hillside building in the city of Vitória, ES

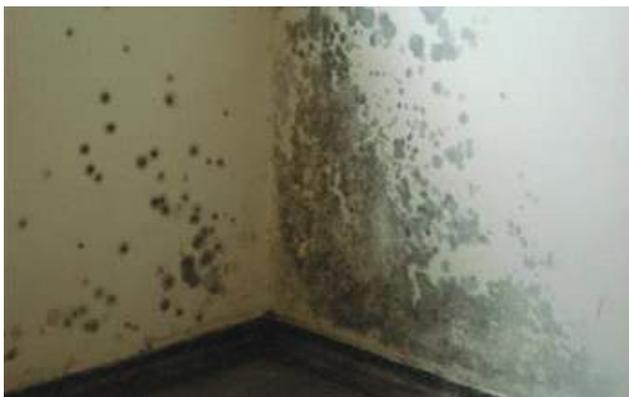
Além dos problemas estruturais causados por essa manifestação patológica, como a degradação de um material, a estética da edificação também fica comprometida, e em alguns casos, perdendo o seu valor comercial (Figura 2).

**Figura 2.** Parede com mofo  
**Fonte:** Marques (2021)

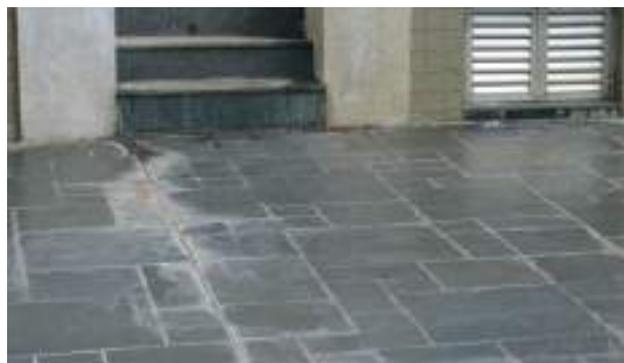
sais solúveis. A Figura 3 demonstra o surgimento de eflorescência nos pisos de uma residência.

**Figura 3.** Pisos com eflorescência  
**Fonte:** Souza (2008)

Souza (2008) ainda relata que é inevitável a presença de sais solúveis nas alvenarias, tendo em vista que os materiais utilizados durante a execução da obra possuem esses sais ou produzem ele durante os processos de cura. Para essa manifestação patológica, a solução mais adequada para o seu tratamento é também a redução da absorção de umidade, além da utilização de materiais com baixo teor de

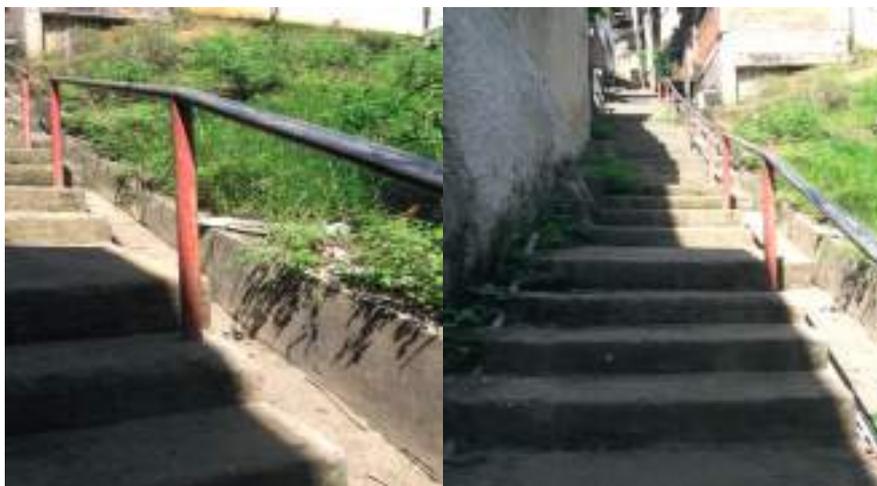
**Figura 8.** Escadaria Nossa Senhora da Guia em encosta  
**Fonte:** Imagem registrada pelos autores (2021)

Por se tratar de uma edificação localizada em uma escadaria e em uma região de encosta, como apontadas na Figuras 8, elas mostram que as manifestações patológicas relacionadas à umidade vêm se

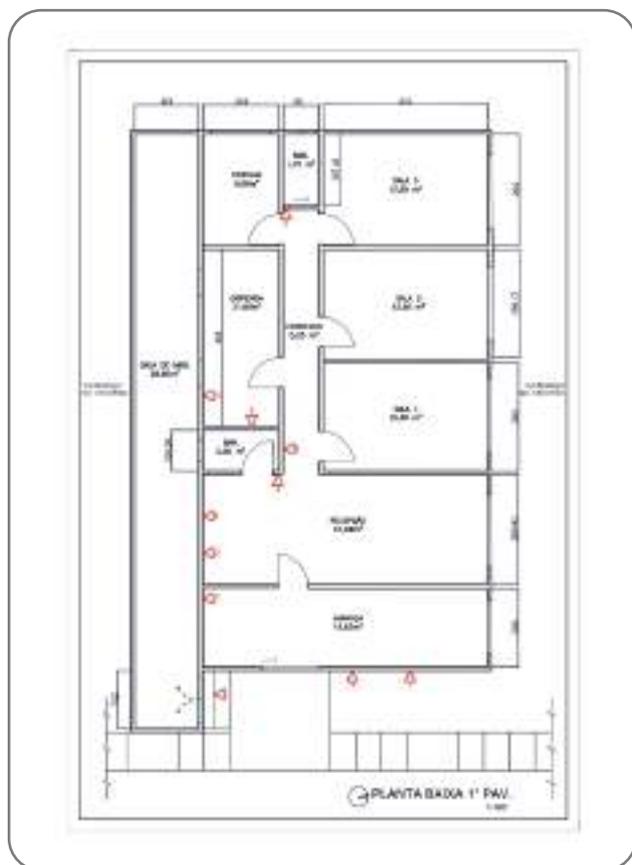
**Figura 10.** Planta baixa do primeiro pavimento da edificação  
**Fonte:** Elaborada pelos autores (2021)

As Figuras 10 e 11 mostram uma representação da planta baixa dos dois pavimentos desta edificação em estudo, apontando os locais das patologias encontradas, a fim de verificar se há um padrão dessas manifestações patológicas em locais diversos no imóvel.

Mediante a esse mapeamento, foram detectados padrões de patologias provenientes de umidade a serem tratados nos subtítulos a seguir, seguindo a numeração indicadas nas plantas baixas.

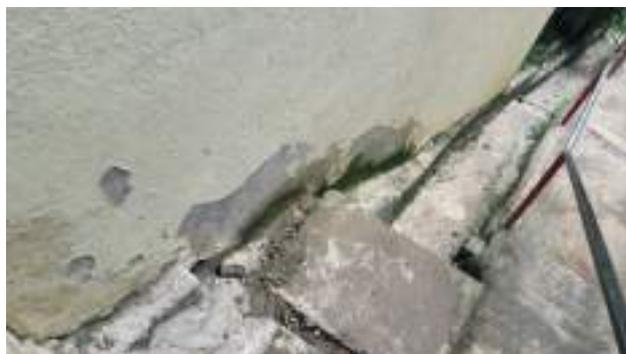
**Figura 11.** Decida d'água ao lado da edificação  
**Fonte:** Elaborado pelos autores (2021)

A umidade por intemperismo é causada pela infiltração da água da chuva na fachada ou telhado do imó-

vel. As principais causas apontadas para esse tipo de umidade nessa edificação são fissuras e a falta de impermeabilização no local, destacando que a fachada da construção está em contato com decidas d'água (Figura 11).

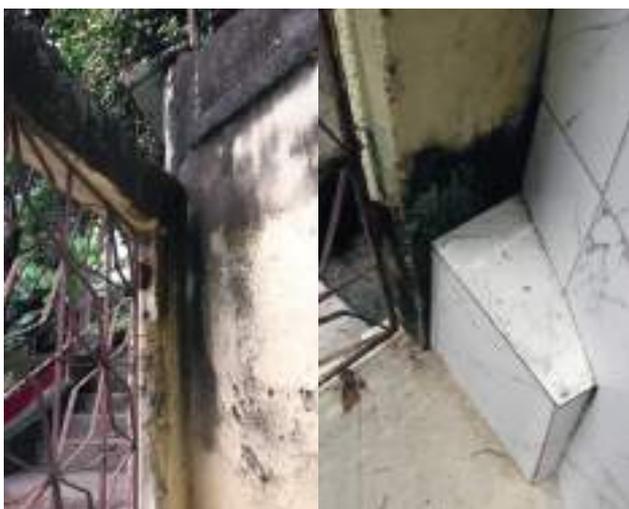
**Figuras 12.** Manifestação patológicas de manchas e mofos em diferentes locais da residência

As manifestações patológicas diagnosticadas nessas localizações externas são machas e mofos (Figura 12).

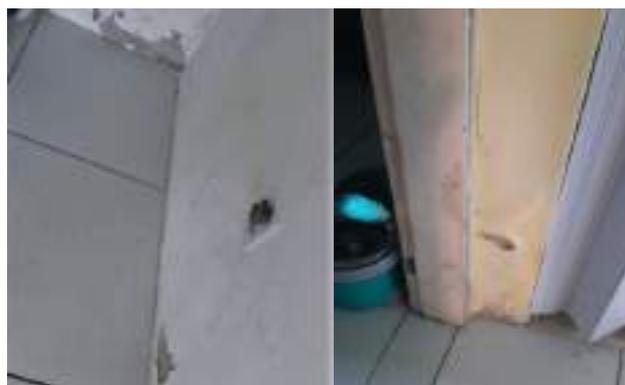
**Figura 13.** Desagregamento tintas na parede da varanda em contato com o banheiro

Para Freire (2012), desagregamento é uma manifestação patológica que provoca o descascamento em que, junto com a película de tinta, sai também parte do reboco e costuma ficar esfarelado por baixo. Essa patologia ocorre devido à alcalinidade do cimento em presença da umidade, que nesse caso ocorre devido a infiltrações e que reage com acidez ao contato de algumas resinas. Nessa edificação, observa-se o desagregamento na parede da varanda, visto na parede em contato com o banheiro (Figura 13).

No caso do desagregamento de tintas e rebocos decorrente à infiltração, a solução mais eficiente é a eliminação do contato entre parede e o solo úmido. Para tal, indica-se a utilização de argamassas impermeabilizantes. Recomenda-se a remoção do revestimento da parede e a aplicação de impermeabilizante diretamente na alvenaria nos lados externo e interno da parede (RAMOS, 2015).

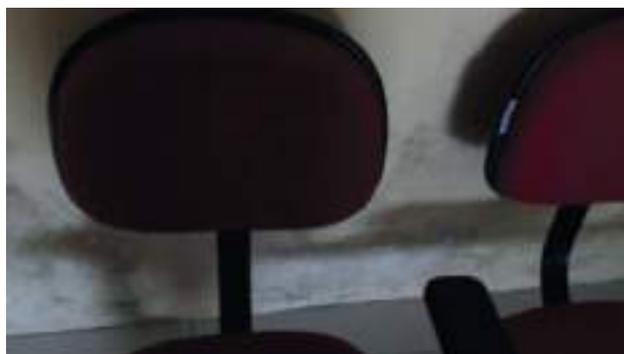
**Figura 14.** Mofo na parede da área da recepção

Segundo Franco (2015), se parte de paredes tiverem enterradas, em contato com o solo úmido, cria-se caminho para a entrada da umidade, pela força capilar exercida pelos poros, que naturalmente existem nos componentes que constituem a alvenaria.

Na edificação em estudo, observa-se a presença de mofos e bolores devido à capilaridade na parede da área da recepção, parede essa que tem parte enterrada externamente devido ao desnível da sala de máquinas (Figura 14).

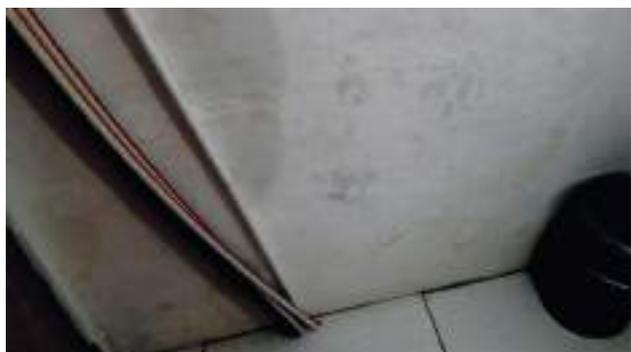
**Figura 15.** Manchas na parede em contato com banheiro

Na Figura 15, observa-se manchas na parede que está em contato com o banheiro. E por ser considerado área molhada e não apresentar impermeabilização, a umidade do banheiro, que muitas vezes também é reflexo da condensação, infiltra na parede trazendo umidade e, conseqüentemente, a presença de patologias, que, nesse caso, são manchas.

No caso da edificação em estudo, é necessário tratar primeiro a impermeabilização do banheiro, para que não se agrave a patologia diagnosticada. Em seguida, é recomendável a utilização de lixa d'água para tentar retirar as manchas de infiltração. Depois, aplicar outra demão de tinta por cima, para que o local fique igual à parede. O ideal é usar um impermeabilizante por baixo da tinta, para garantir que o problema naquela área não se repita.

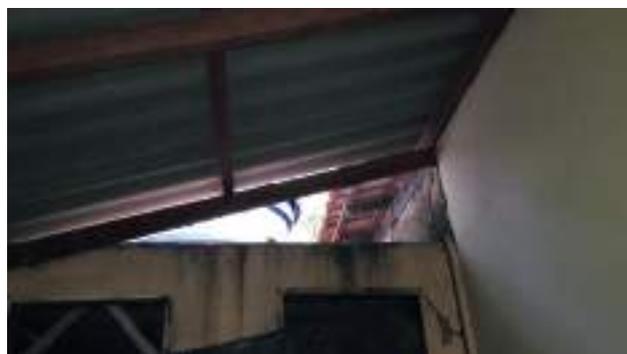
**Figura 16.** Fissuras na parede do banheiro inativado do segundo pavimento

Na Figura 16, onde indica a localização do banheiro inativado na parte do segundo pavimento, observa-se a ocorrência dessas fissuras, que, por sua vez, nas Figuras 17, 18 e 19 indica a presença de mofos e bolor em decorrência da infiltração causada por esse problema.

Para o fechamento de fissuras e trincas, recomenda-se a utilização de selas trincas, seguindo alguns passos: 1) abrir levemente a trinca/fissura, limpando-a bem para retirar a poeira resultante e detritos; 2) selar toda a superfície da trinca/fissura com o produto adequado; 3) em trincas com aberturas de aproximadamente 2mm, recomenda-se aplicar uma tela de poliéster com 5cm de largura sobre a extensão da trinca ou junta de dilatação sobre a primeira demão do sela trincas ainda fresco, para que a mesma cole sobre o produto. Após secagem, aplicar mais uma demão do mesmo, cobrindo toda a tela de poliéster, dando acabamento fino; 4) em trincas profundas, usar um limitador de profundidade do tipo isopor ou espuma.
